VEDLIGEHOELDELSESPLAN FOR MORTONSVEJ 2 - 30

Ejendomsnavn og nummer: Lyngby Søpark - 11499

Adresse og postnummer: Mortonsvej 2 - 30
2800 Kgs. Lyngby

Udarbejdet af Facility Manager Dan Pouldan Jensen den

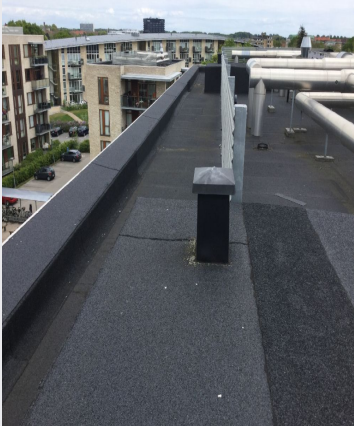
01. Tagværk

Beskrivelse:
Fladt tag med tagpap. Tagvinduer udført som ovenlysvinduer i plexiglas. Tagrende udført i zink.

Vurdering:
Tagbelægningen forekommer generelt i god stand. Der er ikke større planlagte vedligeholdelses arbejder i den kommende 10-års periode.

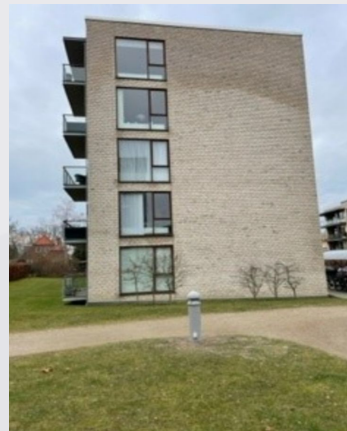
03. Facader/Sokkel

Beskrivelse:
Facader og gavle er opført i teglsten som blank murværk. Konstruktionen er muret som formur i tegl og bagmur i betonelementer med hulmursisolering. Vindues- og døråbninger er udført med murede stik. Facaden er brudt op af vindueselementer udført som en let konstruktion.

Vurdering:
Facaden og sokkel fremstår pæn og velholdt. Der er ikke større planlagte vedligeholdelses arbejder i den kommende 10-års periode.

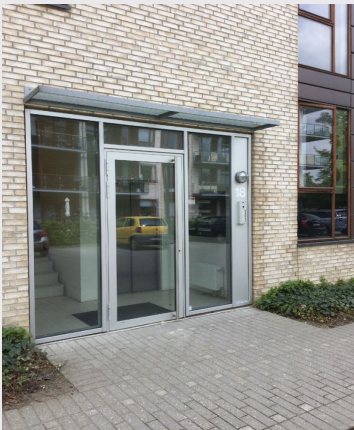
05. Døre/Porte

Opgangsdøre og kælderdøre er udført som alupartier med glas. Glas i dørene er gennemsigtig termoglas. Dørene er indadgående og aflåst med systemlåse.

Ejendommens døre fremstår funktionelle og velholdte. Ingangspartierne afvaskes årligt. Der er sporadisk problemer med ringesystemet. Der er ikke planlagt større vedligeholdelses arbejder i den kommende 10-års periode.

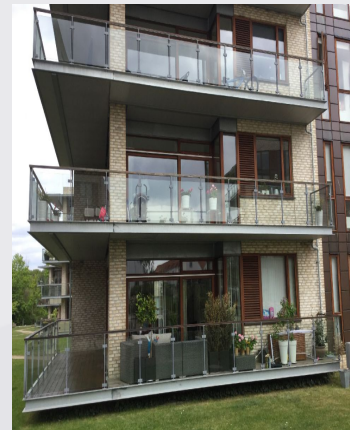
07. Altaner/Altangange

Ejendommen er udført med udkragede altanrum, der er udført af præfabrikerede stålelementer med bræddebeklædning. Værn af galvaniserede stål samt af sikkerhedsglas.

Altanerne er i god stand, dog er der meldinger om at 'taget' på altanerne er utætte, hvilket skyldes tilstoppede afløbsrender som besværliggøre bortledning af regnvand. Der er ikke planlagt større vedligeholdelses arbejder i den kommende 10-års periode.

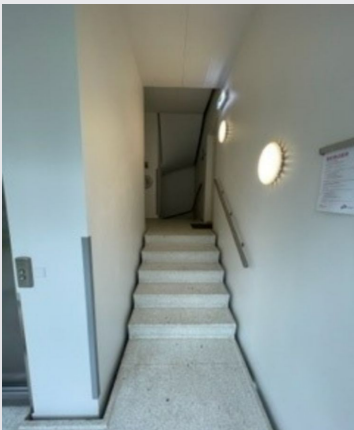
06. Trapper

Trappeopgangene er opført som betontrapper uden belægning. De glatte vægge er malerbehandlede med lakeret metal rækværk. Der er trappeløb til kælder enkelte steder.

Trappeopgangene er generelt pæne og velholdte, dog med begyndende slidmærker særligt på de nederste etager. Der er planlagt større vedligeholdelses arbejder i den kommende 10-års periode.

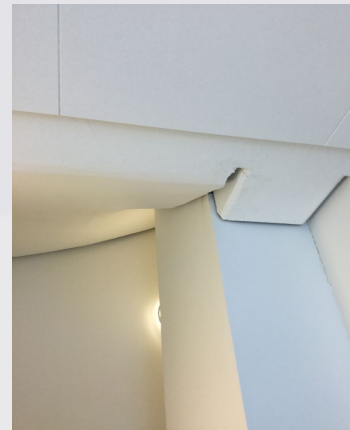
08. Etageadskillelser

Etageadskillelser er udført i præfabrikerede betonelementer, som er malet, hvor de fremstår som loft.

Etageadskillelsen er i god stand og der er ikke planlagt større vedligeholdelses arbejder i den kommende 10-års periode.
